公表日付	25/08/2014
書類番号	SUPAIR_2014/08_003
ページ番号	1/4

## 安全警告

現象：オートマチックバックルの端面により  
テープが破損する

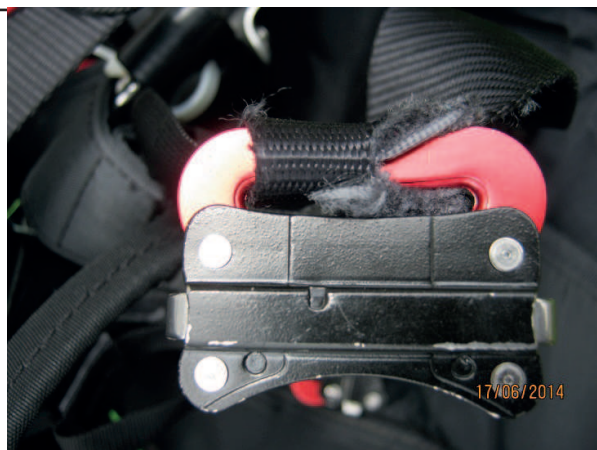
30mmオートマチックバックルのメス(チェストベルトに良く使用されている—右写真参照)に通されているテープが異常に摩耗する。

30mmオートマチックバックルの中にとがった端面のあるものがあり、それによりテープが損傷する。この問題を確認したら、すぐさま対処することで危険は回避される。

- 問題のあるハーネスで飛行しない
- 写真を撮り、説明文と連絡方法(氏名、住所、電話番号、メールアドレス)を明記して

電子メールを次のアドレスへ送る : [sav@supair.com](mailto:sav@supair.com)

どのように対処するかの返信が可能な限り早急に送られます。修理が必要となった場合、修理代金はスップエアーが負担します。

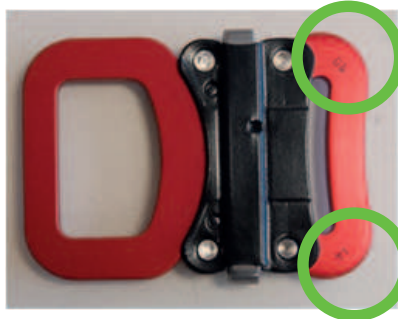
刻印されている番号はどこにありますか？

N° 05 / 12
